Sanierung Sleeper Bern

Objekt	Sleeper, Notschlafstelle Neubrückstrasse 19, Bern
Baujahr	1870-1880
Schutzstatus	schützenswert
Architekt	Friedrich Leder, Baumeister in Bern
Bauherrschaft	C. Bachofner, Bern

Architekt	Martin Liebendörfer
Denkmalpflege Stadt Bern	Michael von Allmen, Bern
Bauherrschaft	Stadt Bern
Untersuchungsbericht	Restaurator Christoph Fasel, Tafers
Malerarbeiten Fassade	Rettenmund AG, Bern
Massnahmen Malerei	Anstrich mit Silikatfarbe auf neuen Kalkputz Neuer Anstrich des Holzwerks mit Ölfarbe (Thymos, SAX Farben)
Projektleitung Malerei	Antonio De Sorbo, Rettenmund AG Handwerker in der Denkmalpflege
Leitung Baustelle und Ausführung	Alain Schenk, Rettenmund AG

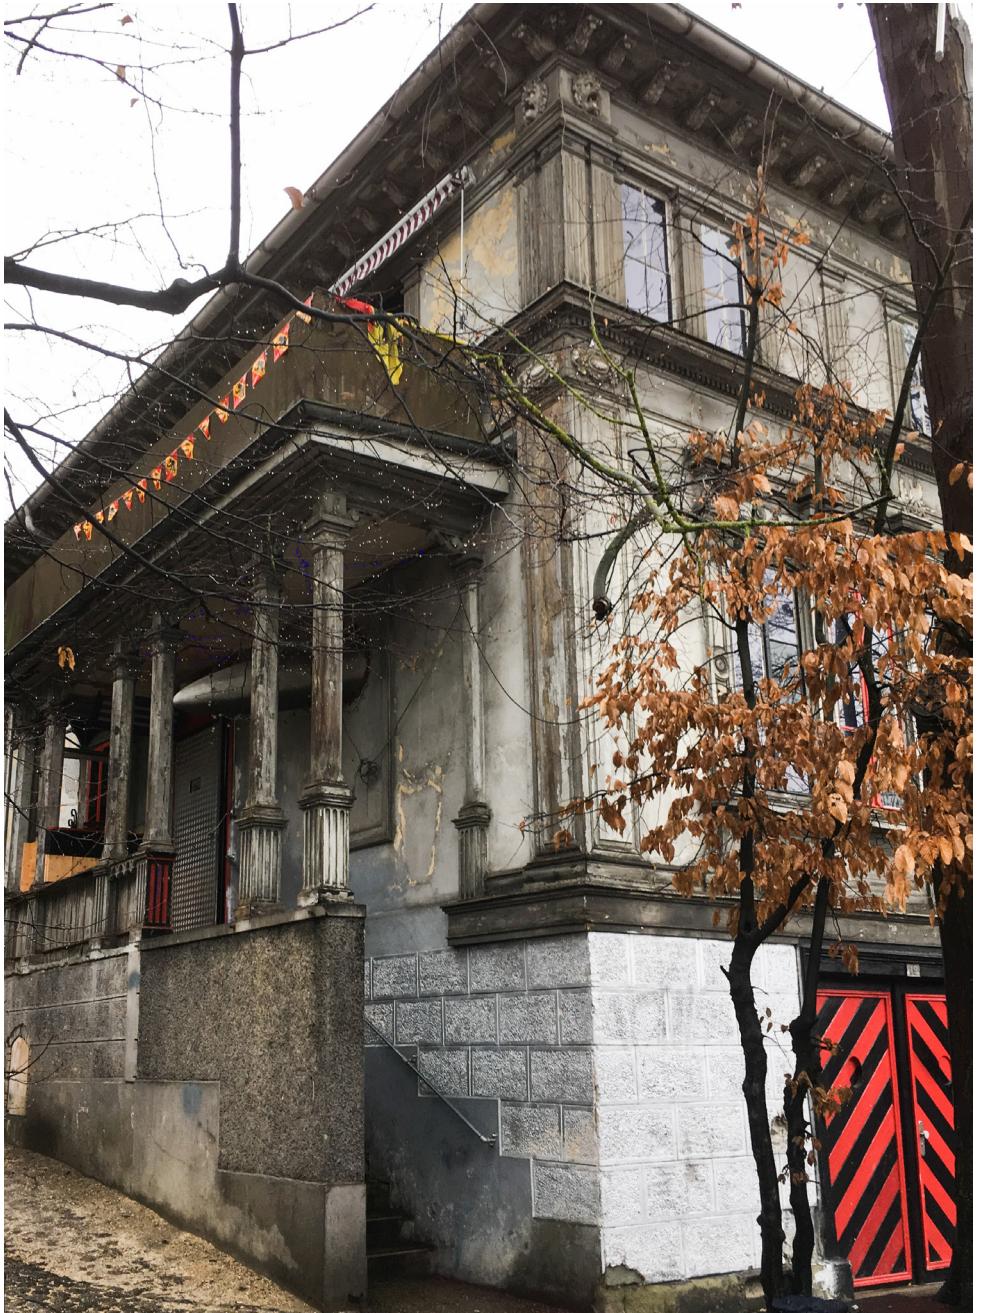
Bild vor der Sanierung, 2019.

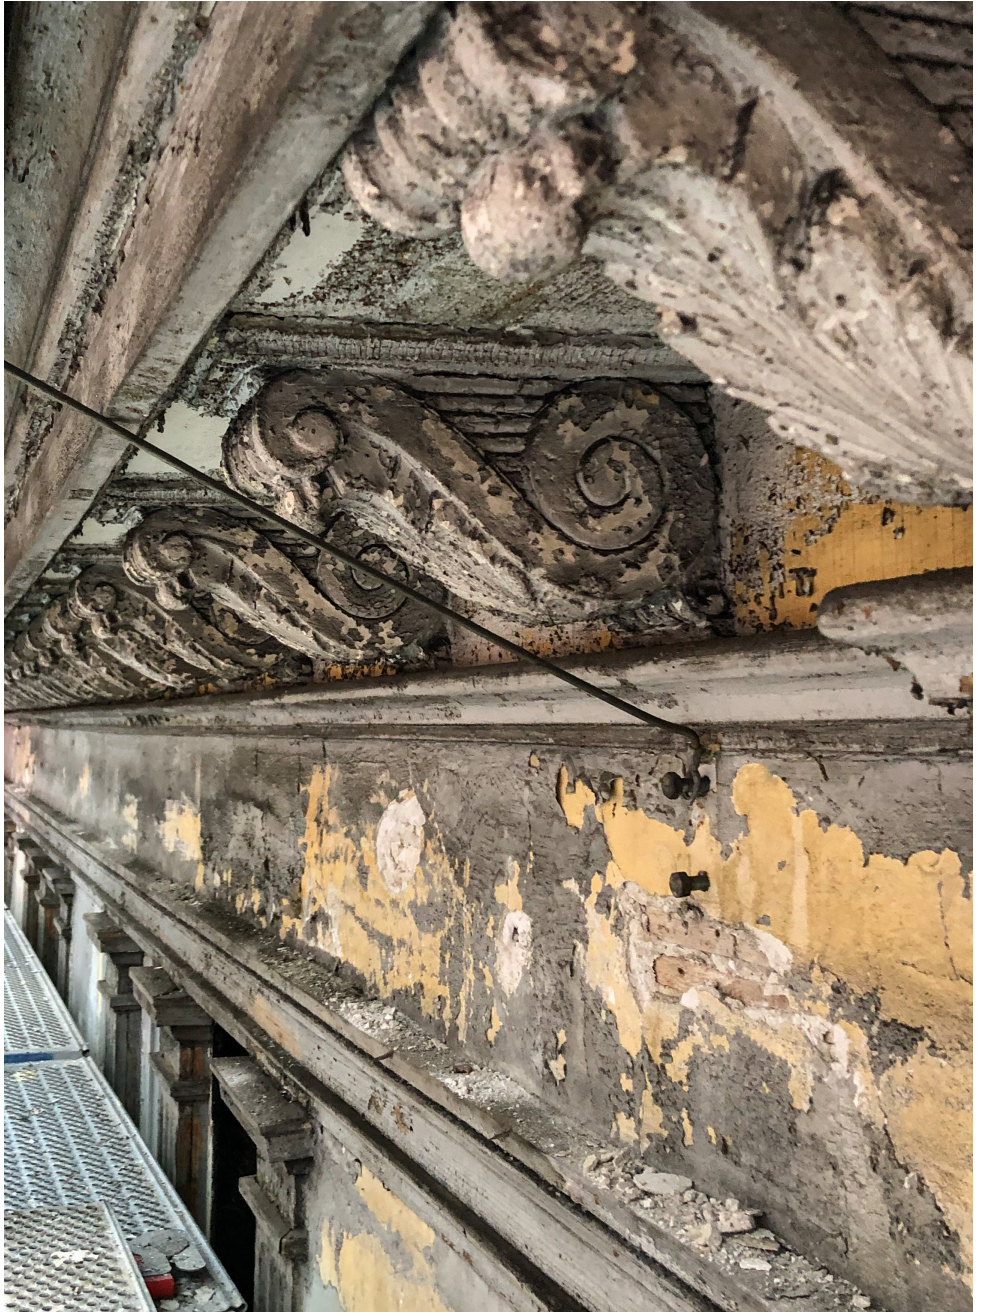
Stark verwitterte Untersicht mit Gipskonsolen.

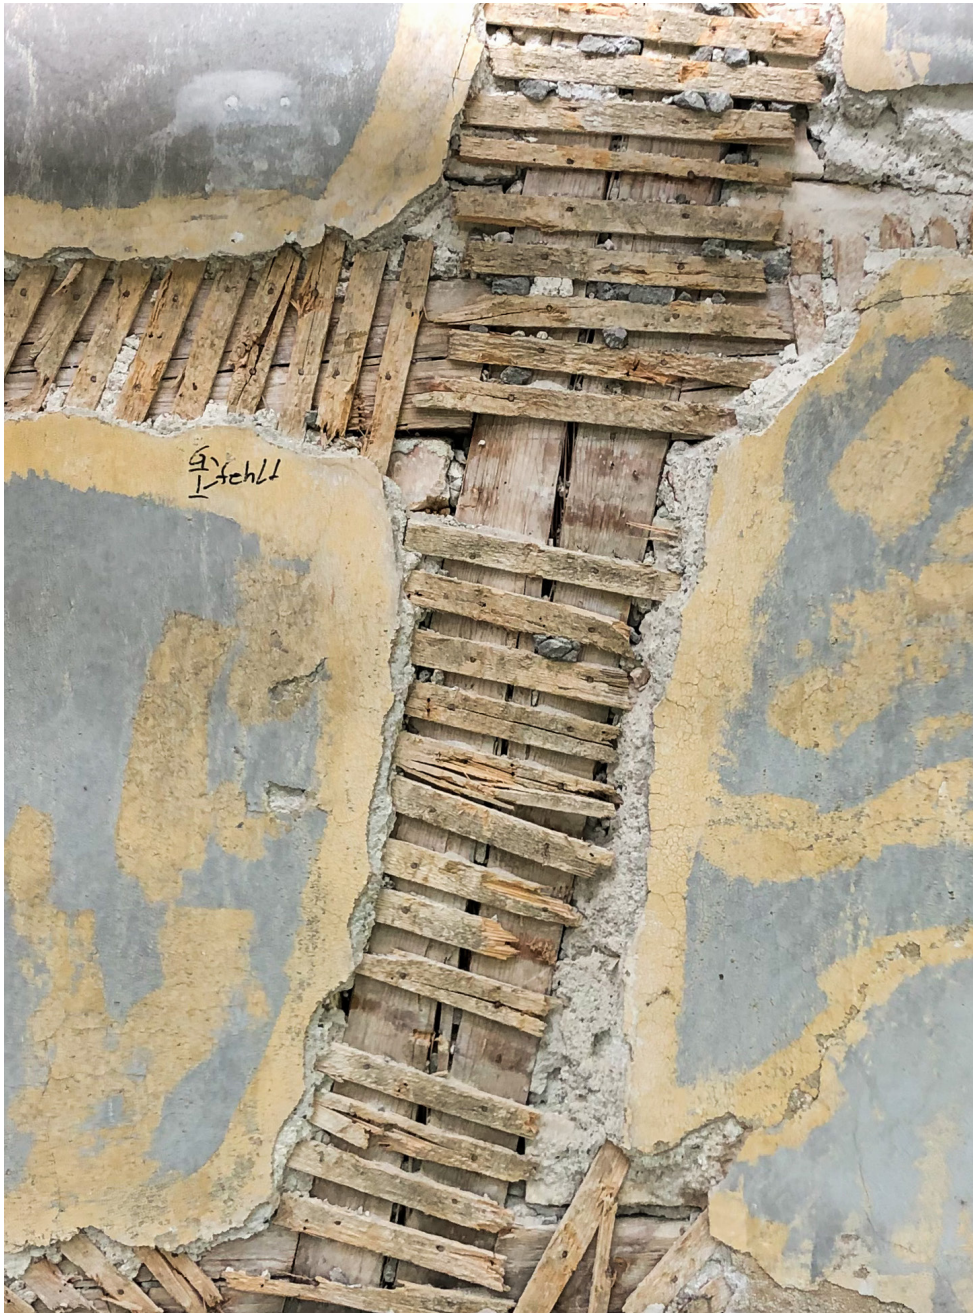
Freigelegtes Riegwerk und Putzfelder, vermutlich mit bauzeitlichem Ockerfarbton der Fassade.

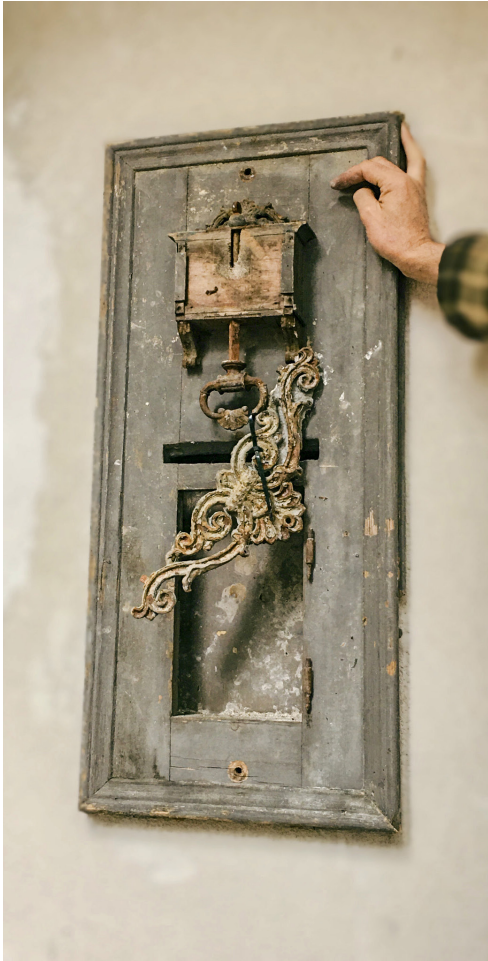
Holzbriefkasten mit Gusseisenelementen.

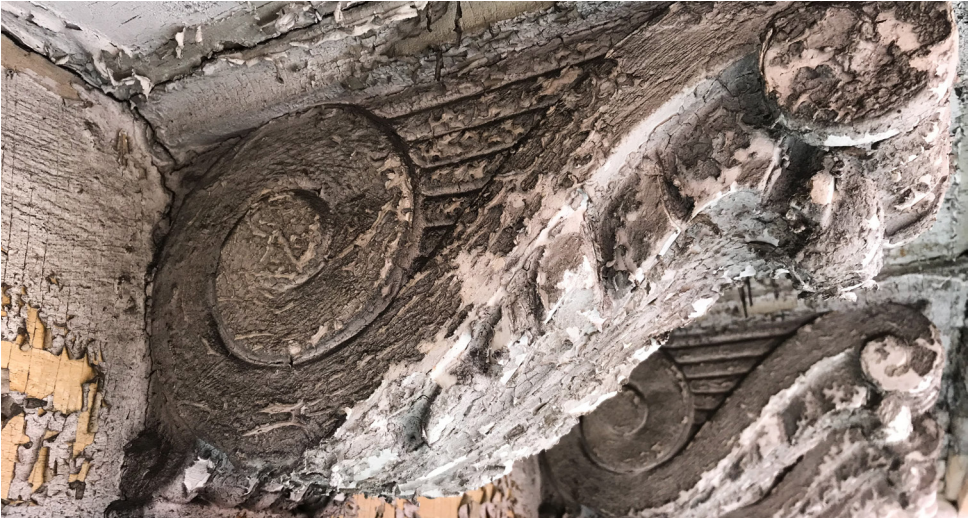
Konsolen aus Gips.

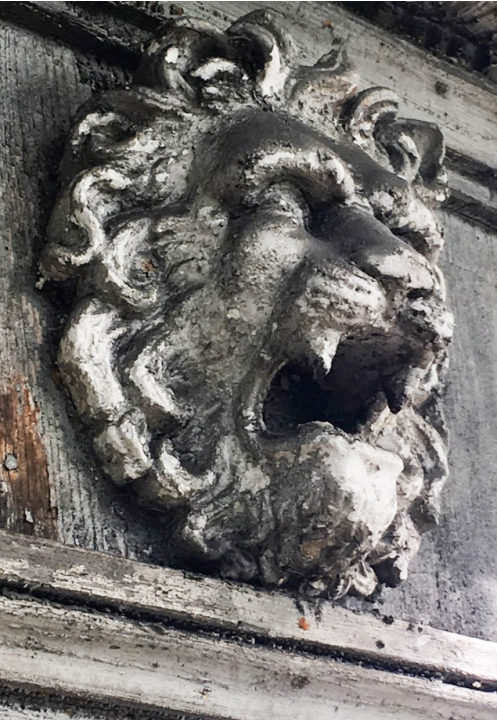
Löwenkopf aus Gips.

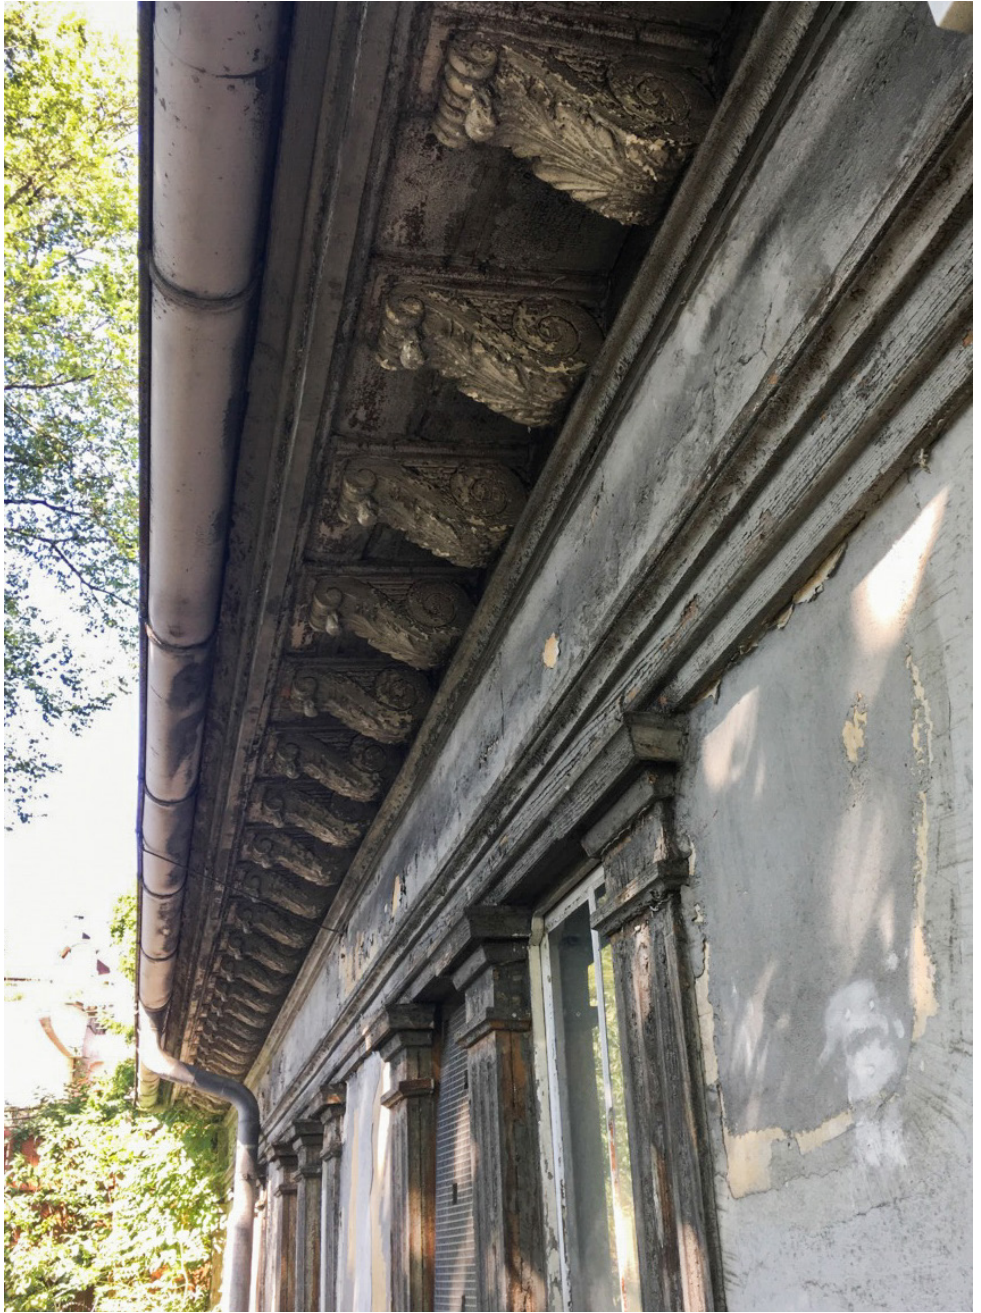
Untersicht mit Fassadenteil.

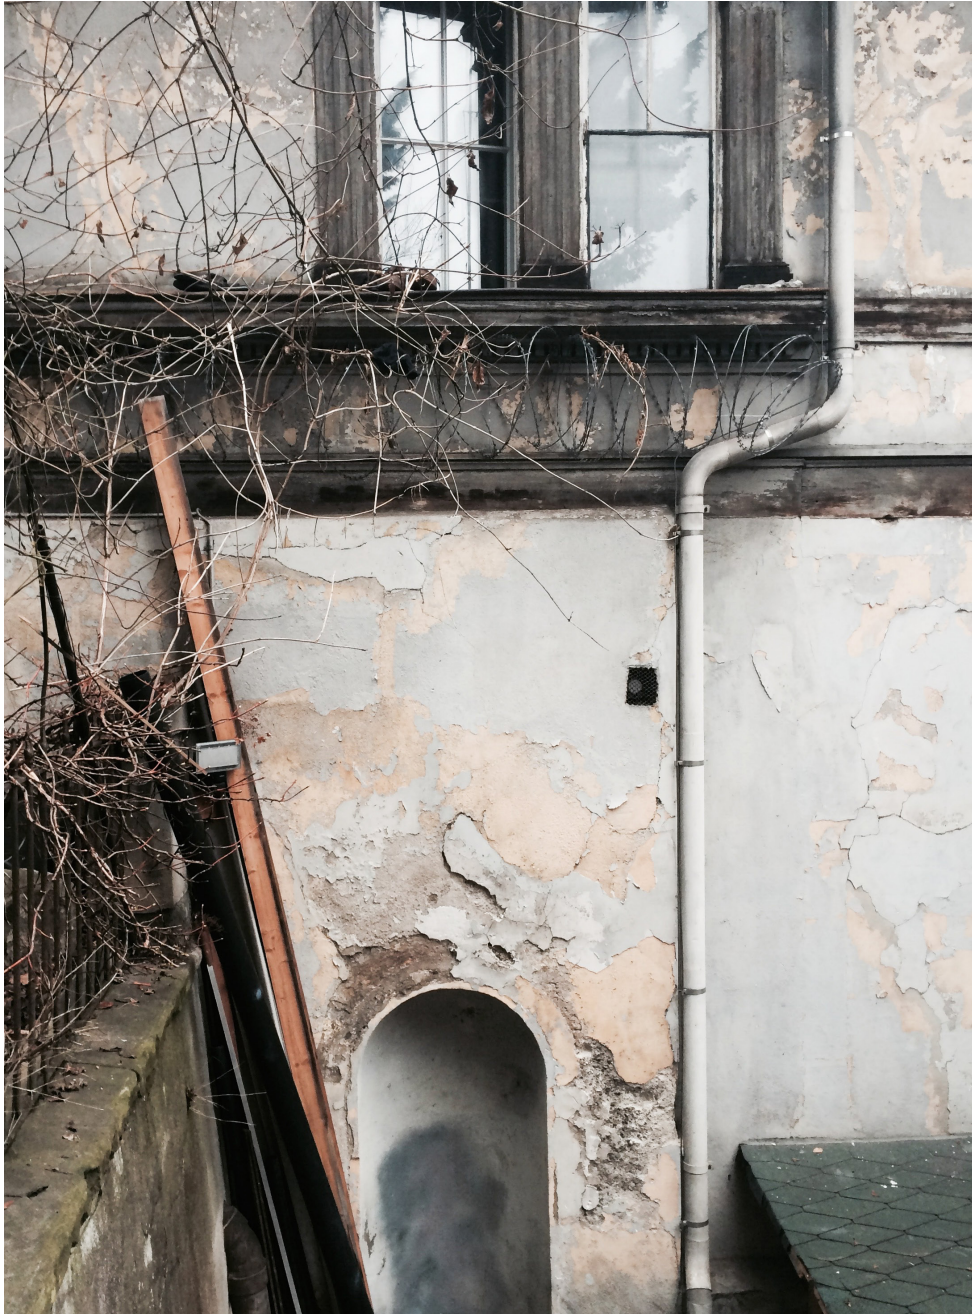
Fassadenteil mit halbrunder Nische.

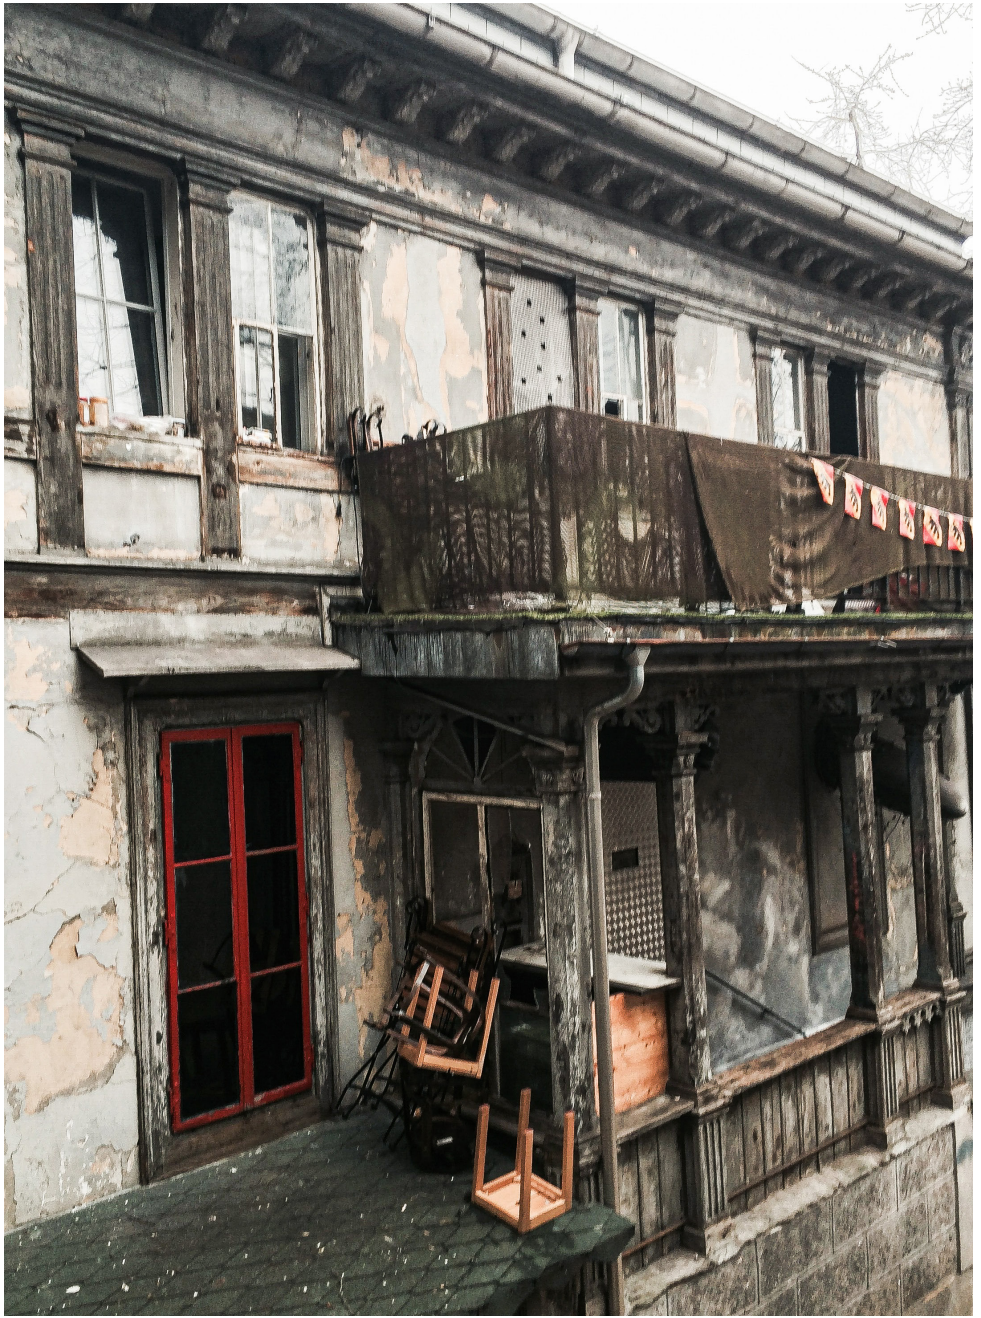
Westseite mit Balkon. Sämtliche Bauteile sind sehr stark verwittert.

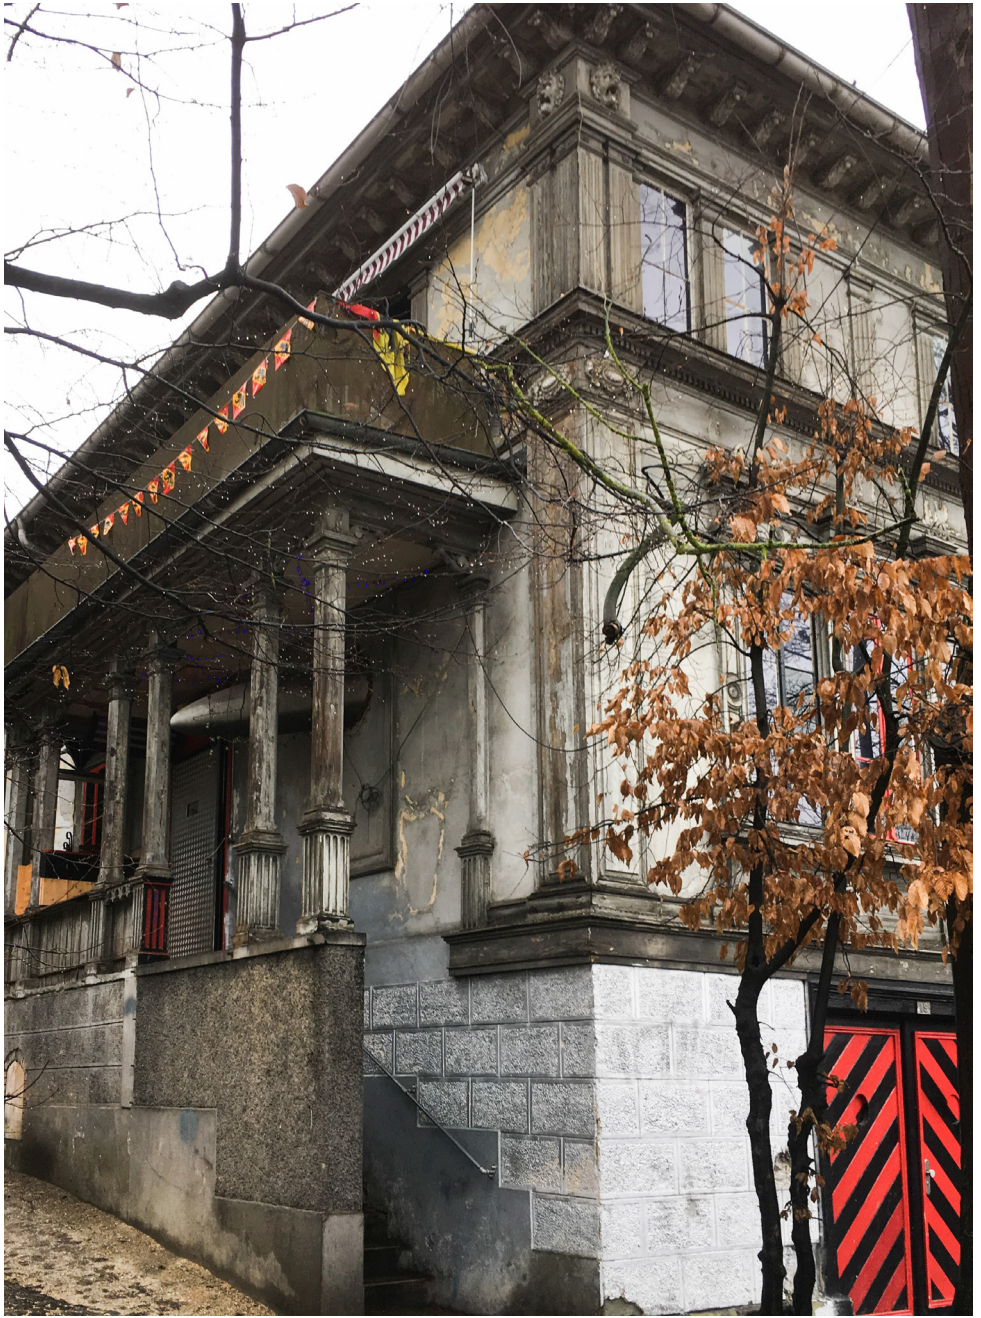
Fassadenteil strassenseitig mit Treppenaufgang zum Obergeschoss.
